## Отчет с технического надзора частного каркасного дома

**Архитектурный проект:** индивидуальный, прямоугольная форма дома, проект дома в стиле барнхауз

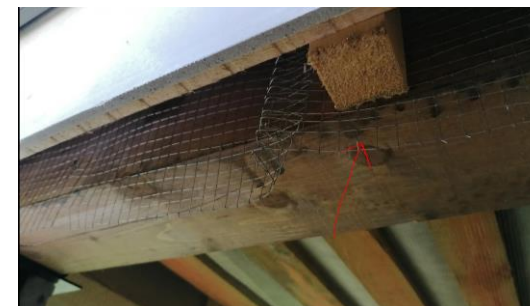
#### Сетка от насекомых и грызунов:

Используемая сетка от насекомых и грызунов имеет отверстия более 4 мм, и поэтому она не может являться достаточной защитой от проникновения животных в конструкцию дома.

Заменить на сетку с ячейками менее 4 мм.

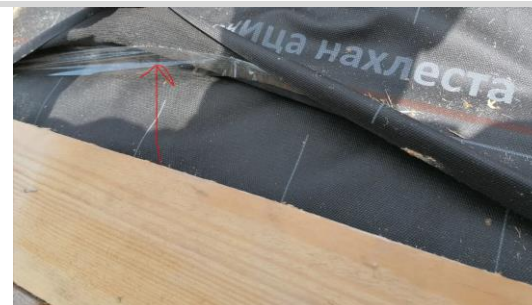
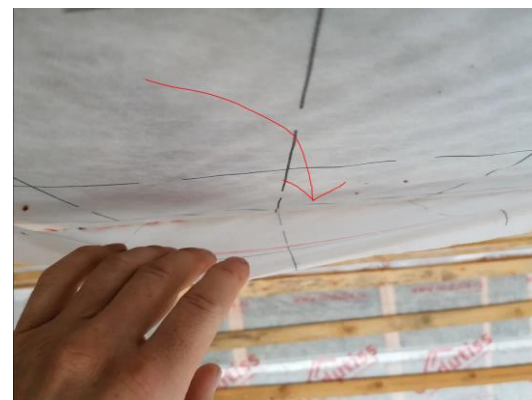
#### Герметичность дома

Герметичность дома зависит от правильного подбора и монтажа пароизоляционной мембраны (пароограничительной мембраны) и гидроветрозащитной мембраны, также от правильно отрегулированных окон и дверей. На мембранах не следует экономить, т.к. их качество и долговечность в том числе склейки являются залогом долговечности дома.

- для пароизоляции и ветро-гидроизоляции использованы материалы с отсутствием названия и места применения;
- «пленки» между собой не проклеены в стыках;
- «пленки» не выведены на оконные и дверные проемы для необходимой проклейки с оконными и дверными рамами;
- не использована разделительная лента для проникновения влаги через крепеж кровельной контробрешетки
- местами использован бытовой «серый скотч», который не пригоден для склейки мембран между собой.

Необходимо полностью заменить

**мембраны** на подходящие, более известных производителей, из более прочных и долговечных материалов, т.к. мембраны являются одной из самых важных деталей каркасного домостроения. При монтаже мембран использовать исключительно **фирменные клеевые ленты и герметики**.

Рекомендуется после монтажа мембран провести поставщиком, заказчиком и представителем технического надзора осмотр и изучение качества монтажа мембран и подписания акта скрытых работ.

Для определения герметичности дома рекомендуется после закрытия теплового контура (монтажа мембран и монтажа окон и дверей) провести **тест с помощью «аэродвери» и тепловизора**. Только после этой процедуры продолжить работы по отделке дома.

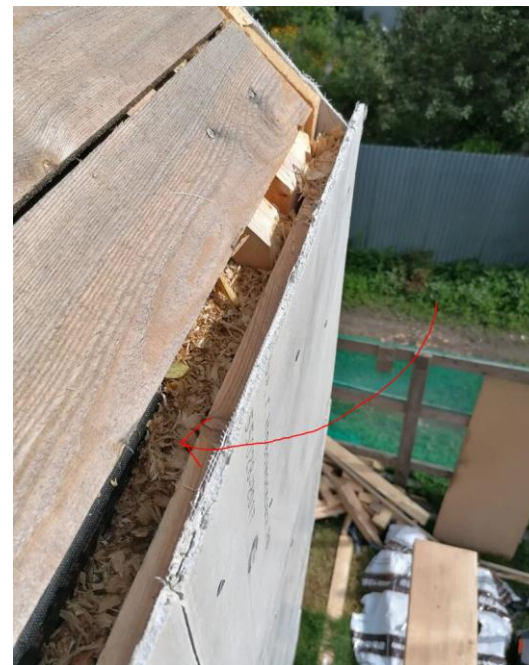
### **Вент-зазор стены засорен строительным мусором**

Очистить вент-зазор от засоров и обеспечить надлежащее проветривание вентиляционного фасада.

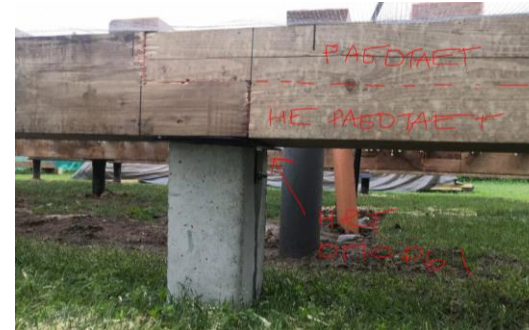
### **Каркас дома не соответствует проектной документации, отсутствует проектная геометрия**

Судя по фотографиям предоставленными заказчиком отсутствуют некоторые элементы каркаса по сравнению с указанным в проектной документации.

#### **Обвязка дома**

Данный узел не работает как положено. Правую деталь обвязки необходимо уложить на фундамент для предотвращения расщепления под нагрузкой.

#### **Перемычка-балка над витражным окном**

Согласно проектной документации верхняя часть витражного проема должны быть завершена 2умя стоящими досками (установлена только 1) для переноса нагрузки с конькового прогона.

#### **Столб под коньком**

Примерно в центре дома отсутствует столб, которого необходимость отображено в предоставленной проектной документации.

### **Проверить весь каркас с помощью статических расчетов**

Заменить детали каркаса на подходящие согласно статическому расчету и проектной документации.

Рекомендуется убедиться в сечении балки – обвязки дома статическим расчетом.

Не смотря на проектную документацию сечение балки рекомендую проверить статическим расчетом, т.к. из опыта понимаю, что оно не достаточное для такого пролета.
