## Отчет с технического надзора частного каркасного дома

**Архитектурный проект:** индивидуальный, прямоугольная форма дома, проект дома в стиле барнхауз

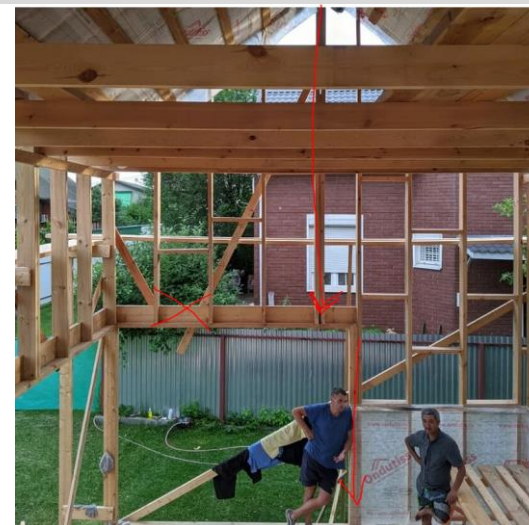
### **Каркас дома не соответствует проектной документации, отсутствует проектная геометрия**

Судя по фотографиям предоставленными заказчиком отсутствуют некоторые элементы каркаса по сравнению с указанным в проектной документации.

### **Проверить весь каркас с помощью статических расчетов**

Заменить детали каркаса на подходящие согласно статическому расчету и проектной документации.
